## **DOKUMENT STAROSTLIVOSTI O DREVINY Liptovský Mikuláš**

### **Rámcové zhodnotenie drevín centrálnej mestskej zóny.**

**Autor: Ing. Zuzana Štreitová,**

NOVEMBER 2012

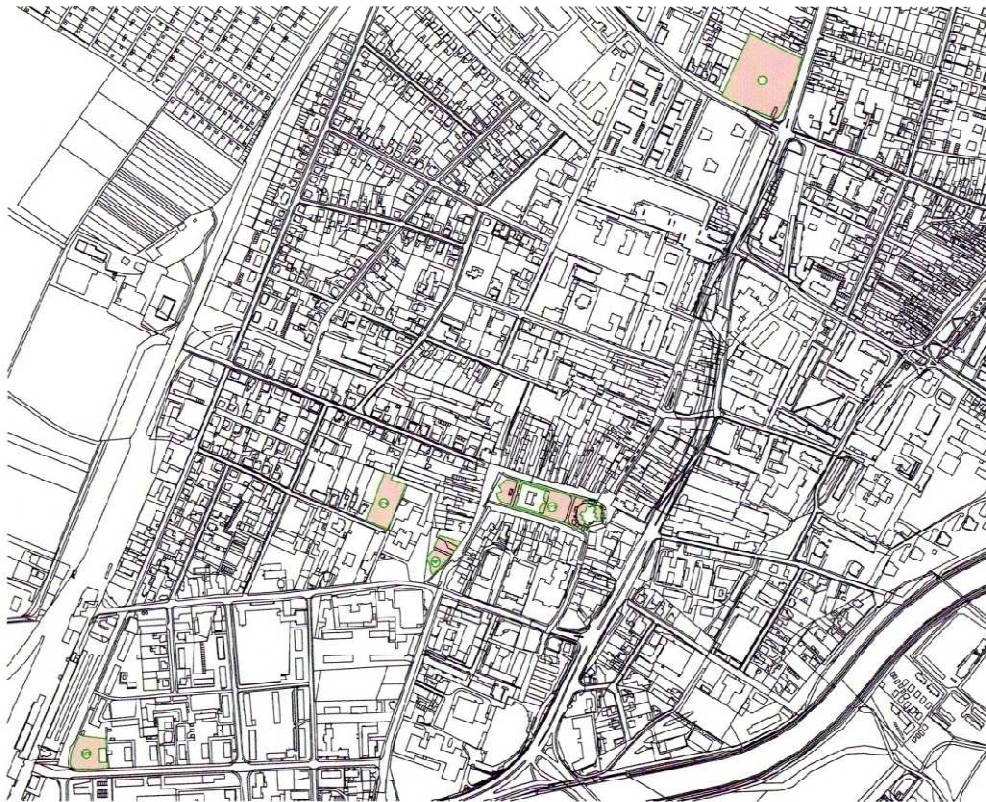
Obr. č.1 vymedzenie záujmového územia na podklade z katastrálnej mapy

- a) Park Márie Rázusovej Martákovcej na Rachmaninovom námestí ohraničený ulicou 1. mája a kpt. Nálepku.
- b) parkové plochy Námestia osloboditeľov
- c) parkové plochy na Námestí mieru
- d) park za Domom Služieb – Rohonciho záhrada
- e) parkové plochy ohraničené Hurbanovou a Štefánikovou ulicou pri SAD detailne zakreslené v mapovom podklade.
